Segelflugzeugmuster

Verstärkung der Führungsbleche am Höhenruderantriebsbeschlag.

TECHNISCHE MITTEILUNG
TECHNICAL NOTE

Nr. 201-20
205-6
206-1, 301-

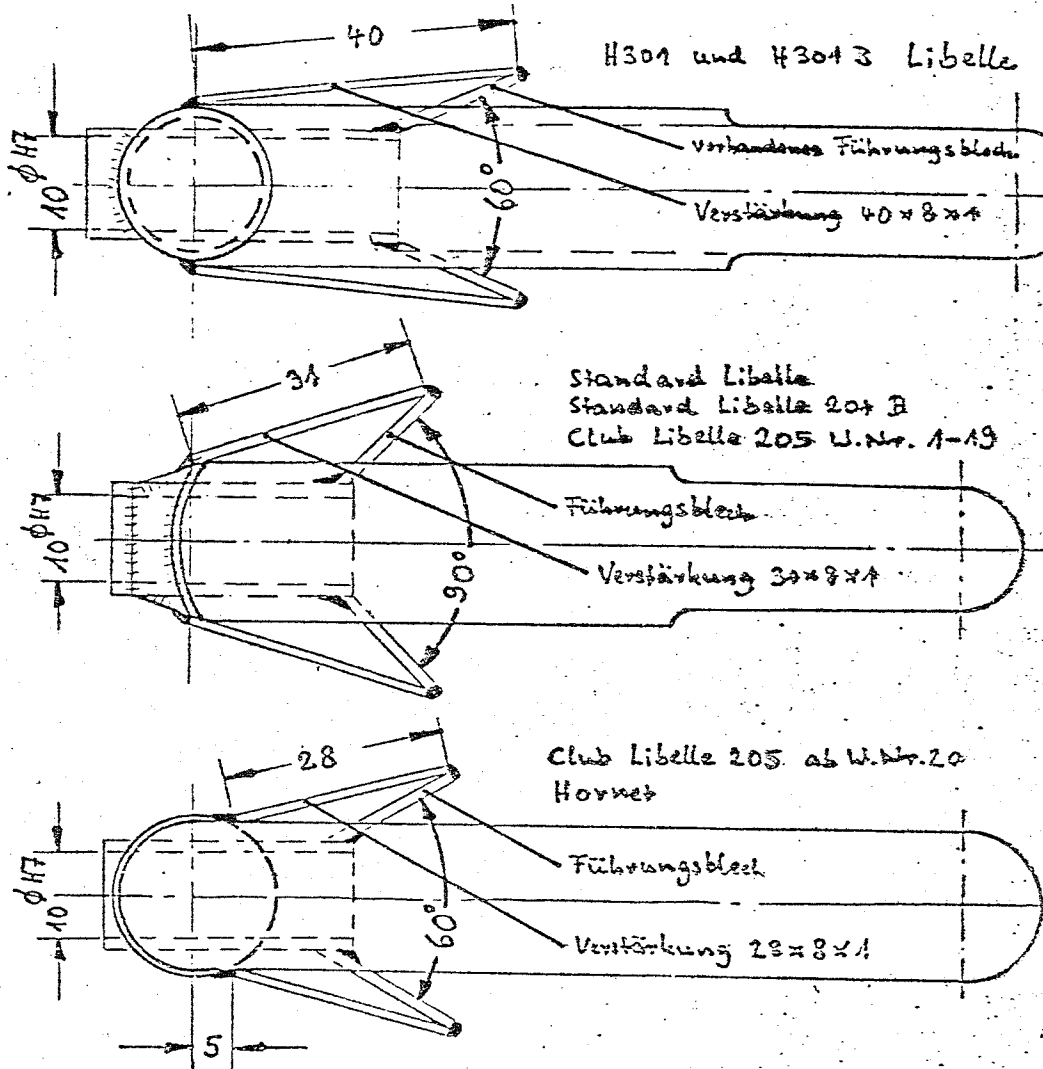
Bei unsachgemäßer Montage des Höhenleitwerks sind Beschädigungen an den Führungsblechen für den Höhenruderantriebsbolzen aufgetreten. Nach Beschädigung eines Führungsbleches ist eine Fehlmontage des Höhenleitwerks und damit Verlust der Höhensteuerwirkung möglich.

1. Es ist zu überprüfen, ob die Führungsbleche des Höhenruderantriebsbeschlages deformiert oder im Bereich der Schweißnaht angerissen sind. Die Untersuchung ist mit einer ca. 5-fach vergrößernden Lupe vorzunehmen.
2. Werden Beschädigungen festgestellt, so ist der Höhenruderantriebsbeschlag durch einen gemäß Maßnahme 4 verstärkten Beschlag auszutauschen.
3. Werden keine Beschädigungen festgestellt, so ist der Höhenruderantriebsbeschlag gegen einen gem. Maßnahme 4 verstärkten Beschlag bis zum unter "Dringlichkeit" angegebenen Termin auszutauschen.
4. Die beiden Führungsbleche des Höhenruderantriebsbeschlages sind durch Anschweißen von 2 Blechen lt. nachstehender Zeichnung zu verstärken (s. S. 2):

Blech aus 1.7214.4 oder 1.7734.4, Schweißzusatzwerkstoff 1.7734.2 oder 1.7324.0, Schweißverfahren WIG.

Nach Ausbau des Höhenruderantriebsbeschlags ist in das Aufnahmerohr für den Höhenruderantriebsbolzen ein Bolzen 10 mm ϕ einzuführen, um zu verhindern, sich die Bohrung beim Schweißen verzieht. Dieser Bolzen soll sich von Hand einschieben lassen und wird erst nach dem Abkühlen des Werkstückes wieder herausgenommen. Anschließende Grundierung (empfohl. Einkomponenten-Primer B 1742 der Lackfabrik Bäder) und Nitrolackierung.
