Glasfaser-Flugzeug-Service GmbH Hansjörg Streifeneder LTB DE.145.0100 u. DE21G.0080 Hofener Weg 72582 Grabenstetten	Technische Mitteilung Nr. 301-39 Nr. 201-35	Blatt: 01 von 02 Kennblatt-Nr.: 251
Gegenstand:	Seitenruder-Antriebslenker	
Betroffen:	Segelflugzeugmuster H 301 Libelle H 301 B Libelle Std Libelle und Std Libelle 201 B sowie Std Libelle 202	
Dringlichkeit:	Der Seitenruder-Antriebslenker muß bis spätestens 31.07.2005 ausgetauscht werden.	
Anlaß:	Überlastung des Antriebslenkers durch ständiges Anheben des Rumpfes am Seitenruder und bei Rumpfrüchen	
Maßnahmen:	Der eingebaute Lenker nach Zeichnung Nr.301-45-10 ist gegen die verbesserte Ausführung lt. Zeichnung Nr. 301-45-13 auszutauschen.	
	Arbeitsanleitung:	
	<ol style="list-style-type: none"> 1. Seitenruder nach Lösen des Bremsschirmes, der Sicherungsschraube M4 und des oberen HLW-Seitenruderüberganges abbauen. 2. Horizontale Achse des SR-Antriebes nach dem Entfernen einer Kronenmutter herausziehen. 3. Beide Kronenmutter des SR-Antriebslenkers entfernen und Schrauben nach innen herausziehen. 4. Neuen SR-Antriebslenker durch Stecken der Schafschrauben am Diagonal-Antrieb befestigen. Es ist unbedingt darauf zu achten, daß die

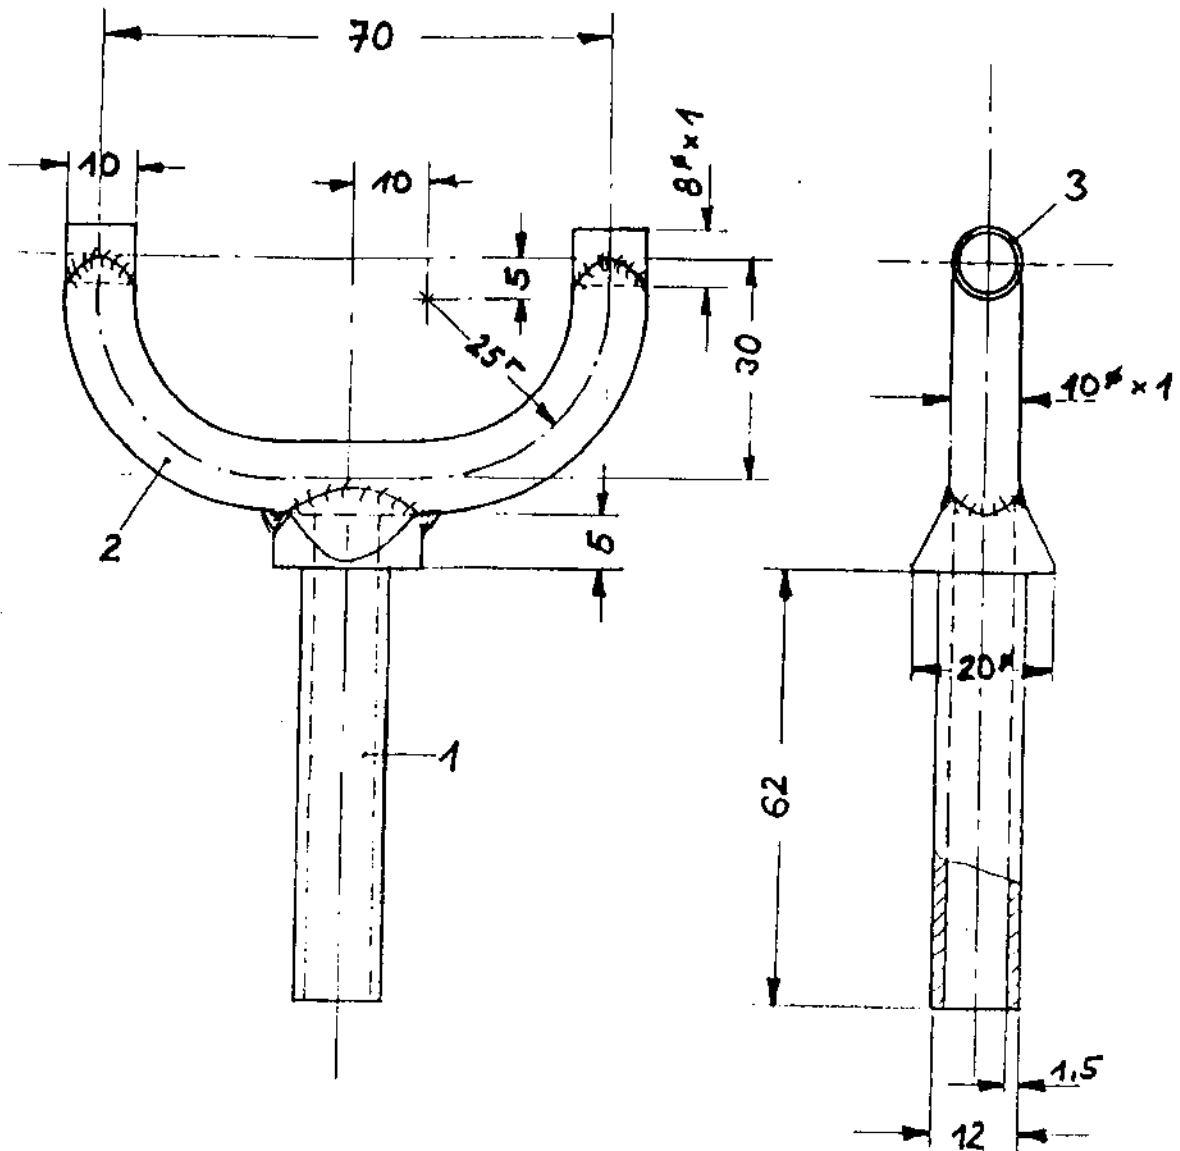
301-45-13

Ruderlenker

Im WIG-Verfahren mit Zusatzwerkstoff 1.7734.2 geschweißt. Grundiert mit Wash-Primer 42002 + Härter 40018. Decklackierung mit Nitro-Lack grau RAL 7003.

Spannungsfrei gegläht
bei 580°C 4 Std.
unter Schutzgas
